# Alarm fra værket – der er brud.....

## Det er vigtigt at have overvågning af ledningsnettet....

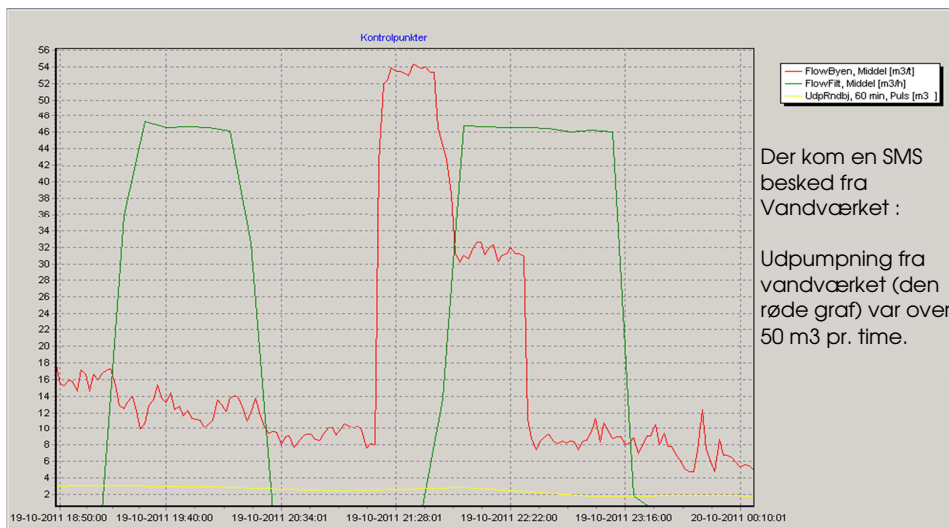
Det kunne høres på lang afstand at der plaskede vand i større mængde. Vandledningen var „sprunget“ 3 steder

I forbindelse med gravearbejdet havde ledningen været blotlagt, hvilket betød at den kunne skubbe sig fra 3 befæstninger. Dermed fossede der vand ud af 3 hovedledninger – i alt næsten 50.000 liter vand pr. time. Vi måtte hurtigst muligt have lukket for stophanerne og gen-etableret nogle midlertidige ledninger. Kl. 00,30 torsdag morgen var dette arbejde afsluttet og vi kunne igen åbne for vandet.

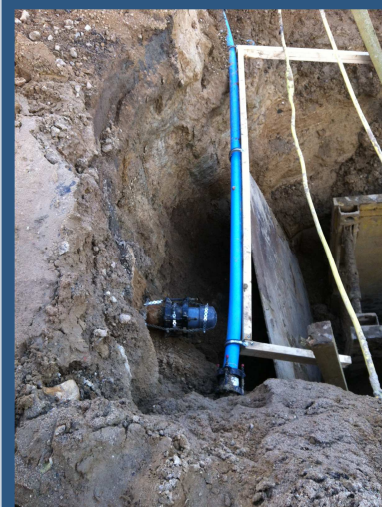
Her ses de reparationer der blev udført, således at Sundgade igen havde vand i hannerne.....
